## STATICKÝ POSUDOK

### **STAVBA : KERAMICKÝ MÚR V PARKU POD PAMÄTNÍKOM SNP BANSKÁ BYSTRICA – PORUCHY MÚRU**

MIESTO STAVBY : Park pod Pamätníkom SNP umiestnený na parcele číslo: CKN 1204/17

ČÍSLO POSUDKU : 12/2025

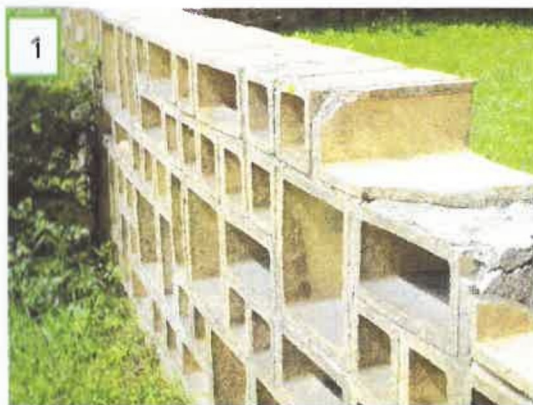
Posudzovaný keramický múr je postavený na betónovom pásovom základe z prostého betónu šírky cca 300 mm, ktorý sa v nadzemnej časti zužuje na šírku 200 mm a výšku 240 mm. Hĺbka založenia základu nie je zistená. Na fotografii č. 1 je vidieť nadzemnú časť múru s poruchami keramických tvárnic.

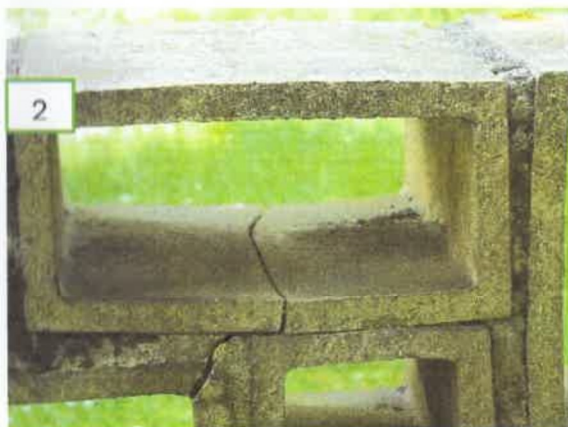
Zvislá časť – keramický múr – má šírku 300 mm a výšku 960 mm - obrázok č. 1. Múr je postavený z keramických tvárnic. Na fotografii č. 2 vidieť trhlinami poškodené keramické tvárnice spájané hrubozrnnou spojovacou hmotou – maltou - rôznej hrúbky. Miestami sú tvárnice bez spojovacej malty.

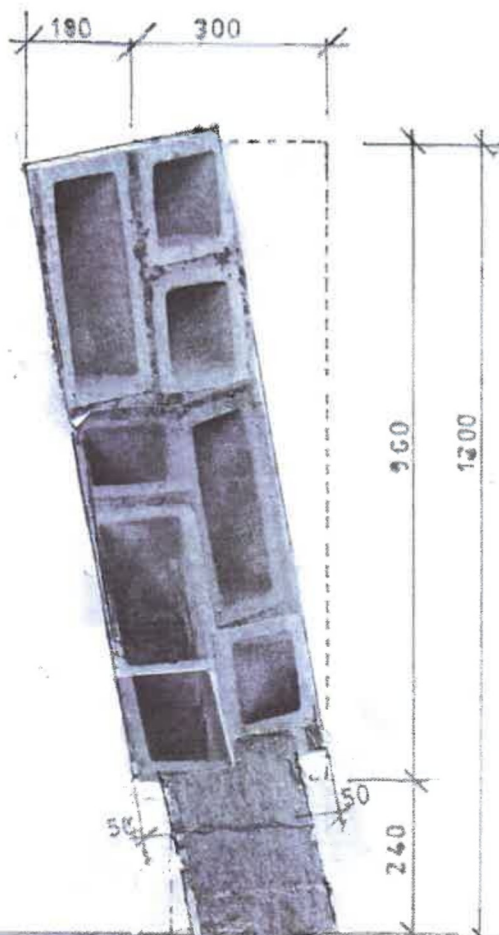
## REZ KERAMICKÝM MÚROM

Na ľavom obrázku č. 1 je vykreslený keramický múr s nadzemnou betónovou časťou a časťou vymurovanou z keramických tvárnic.

Keramická časť múru je na betónovom základe šírky 200 mm obojstranne vysunutá po 50 mm.

Naklonenie múru od zvislosti o 180 mm bolo namerané na jednej časti najviac nakloneného múru. V celej dĺžke múru sa nachádzajú úseky s menšou, alebo obdobnou mierou naklonenia.

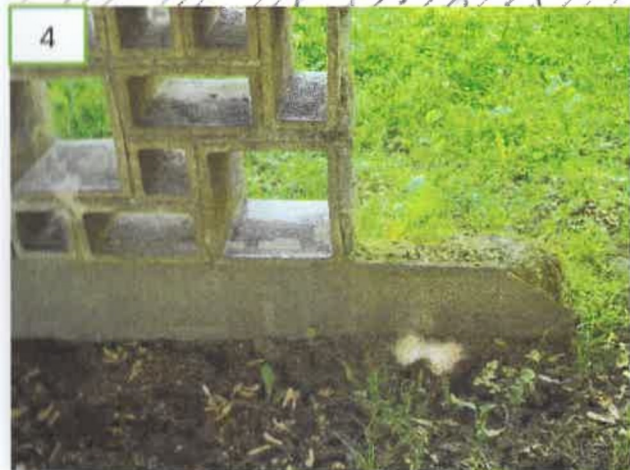
Na ľavej fotografii č. 4 je zrútený keramický múr na ktorom vidieť odlomený betónový základ. Múr bol postavený v oblúku a vybočený zo zvislosti.

Keramický múr staticky pôsobí ako konzola votknutá do zeme. Vrch múru nie je spojený dilatačným vencom. Dlhý keramický múr aj s oblúkmi je postavený bez dilatačných škár. Tepelné namáhanie múru bez dilatačných úsekov poškodzuje keramické tvárnice trhlinami a postupným znehodnotením. Takto na betónovom pásovom základe ( s naklonenou časťou ) postavený – nechránený múr - je nestabilný pri bočnom tlaku osôb, tlaku vetra a pri dažďovej veternej smršti. Osoby nachádzajúce sa pri múre môže nestabilný múr ohroziť spadnutím jeho časti, alebo celého múru. Z uvedených dôvodov je potrebné zostávajúce časti múru vrátane základov rozobrať-odstrániť.

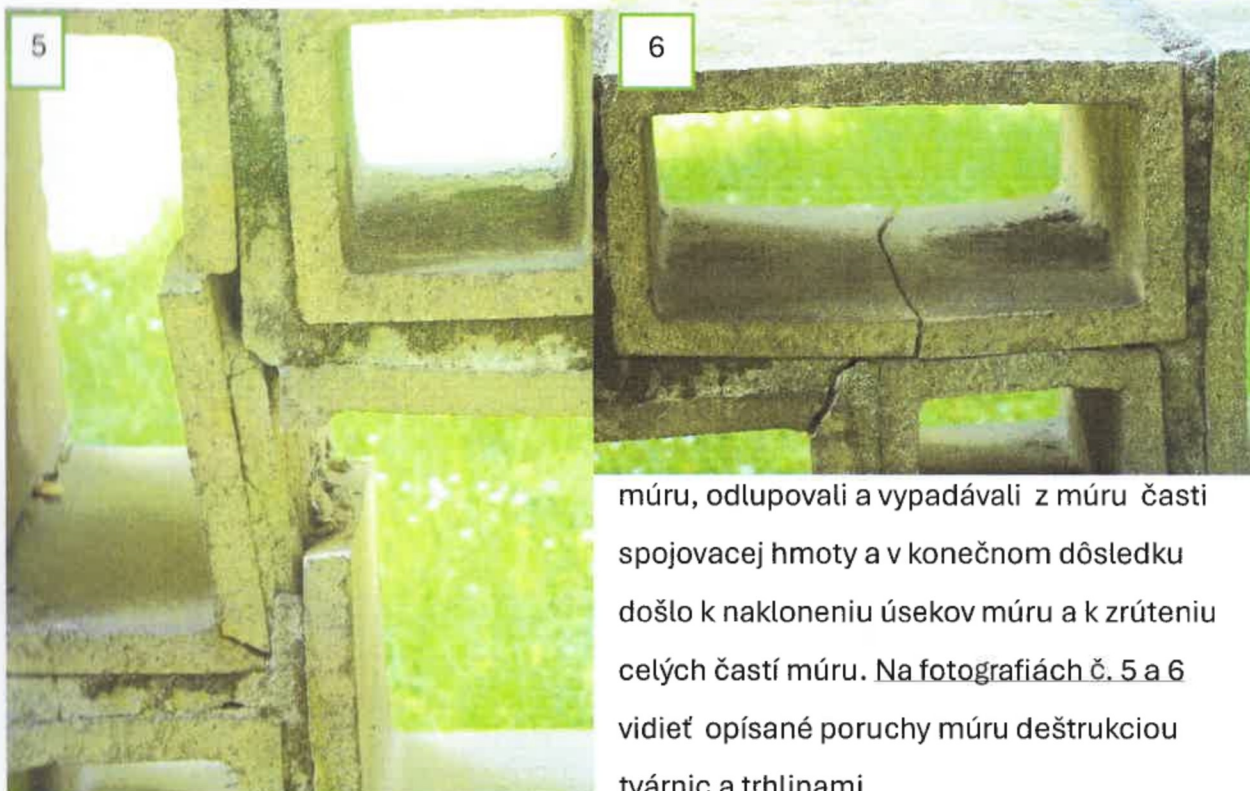
Príčinou absencie dilatačných úsekov múru sa postupne vytvárali trhliny v tvárniciach

múru, odlupovali a vypadávali z múru časti spojovacej hmoty a v konečnom dôsledku došlo k nakloneniu úsekov múru a k zrúteniu celých častí múru. Na fotografiách č. 5 a 6 vidieť opísané poruchy múru deštrukciou tvárnic a trhlinami.
