## **Vyjadrenie k stavu a možnosti reštaurovania/obnovy keramického diela**

Dielo: keramický/kameninový plot  
Autor: Akad. soch. Jozef Sušienka  
Umiestnenie: Park pod Pamätníkom SNP, Banská Bystrica  
Rozmery: dĺžka: 117 m, šírka: 30 cm, výška: 105 cm  
Materiál: neglazované kameninové rebrové tvárnice, cementová malta, betónový základ a podmurovka  
Dátum vzniku: 1968 – 1969

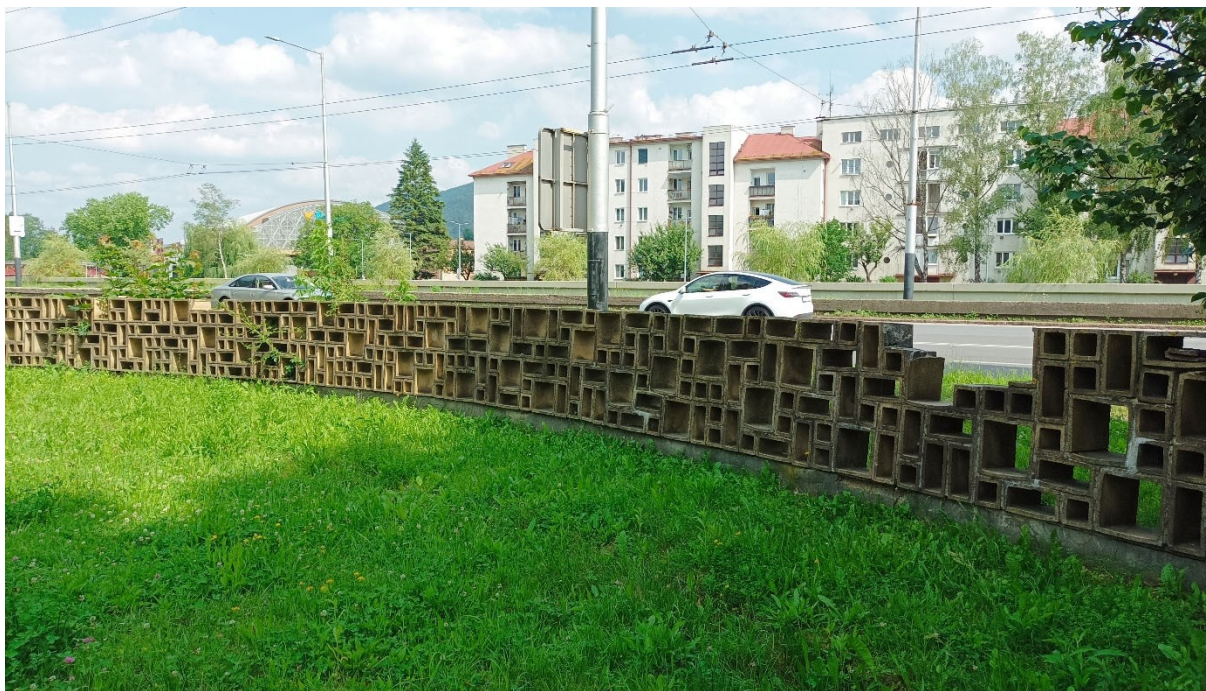
*Kameninový plot so zvlneným pôdorysom oddeľuje priestor parku od cesty. Jednotlivé tvárnice sa ale rozpadajú, uvoľňujú a vypadávajú.*

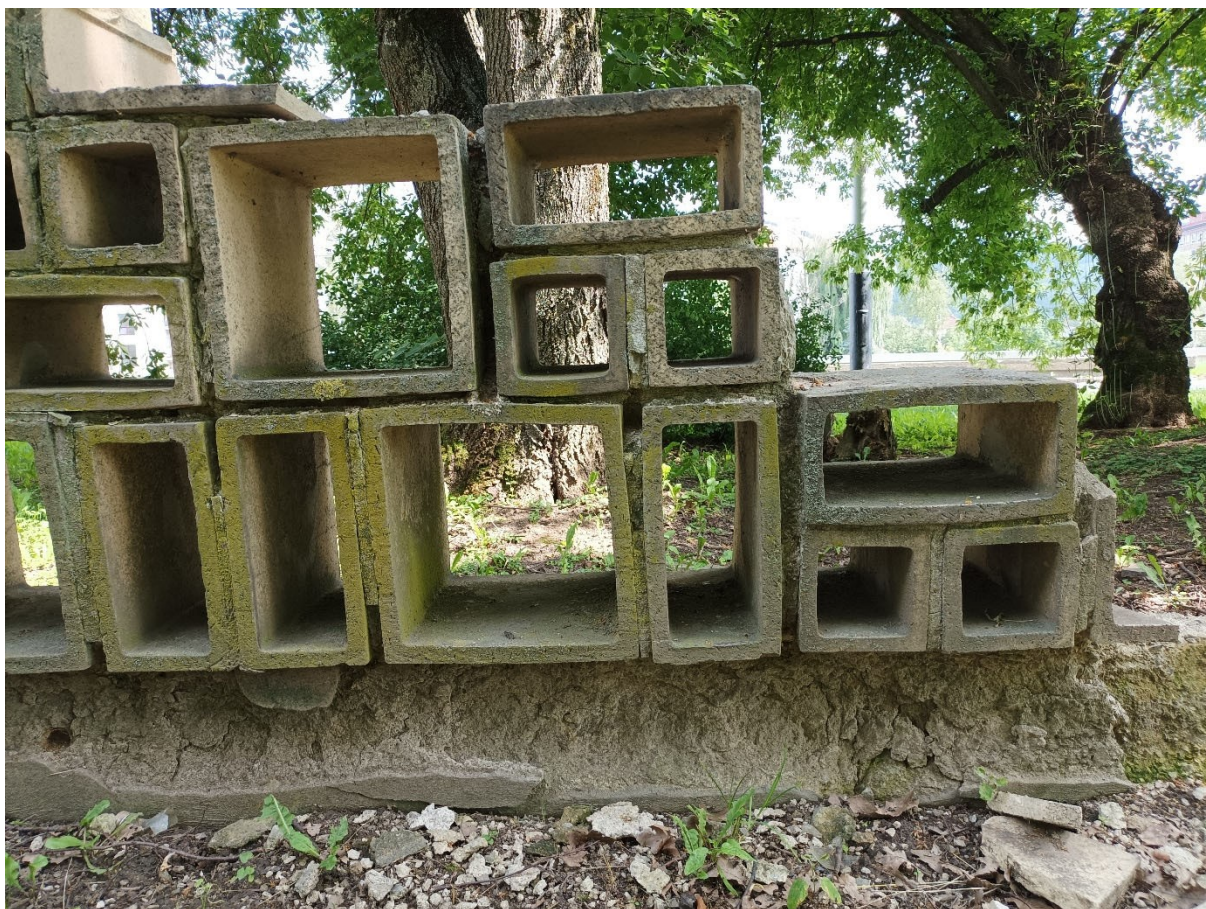
- 2) Dielo je staticky narušené. Dôvodom je použitie nevhodného materiálu na podmurovku a základ pri jeho stavbe. Na betón bol použitý vápencový štrk, ktorý nasáva vodu zo zeme a dažďov a pôsobením mrazu a následným rozpínaním sa tejto vody – ľadu, sa celá hmota podmurovky rozpadá.

*Nevhodný materiál na podmurovku a základ múru spôsobil ich rozpad a následne deštrukciu samotného múru.*

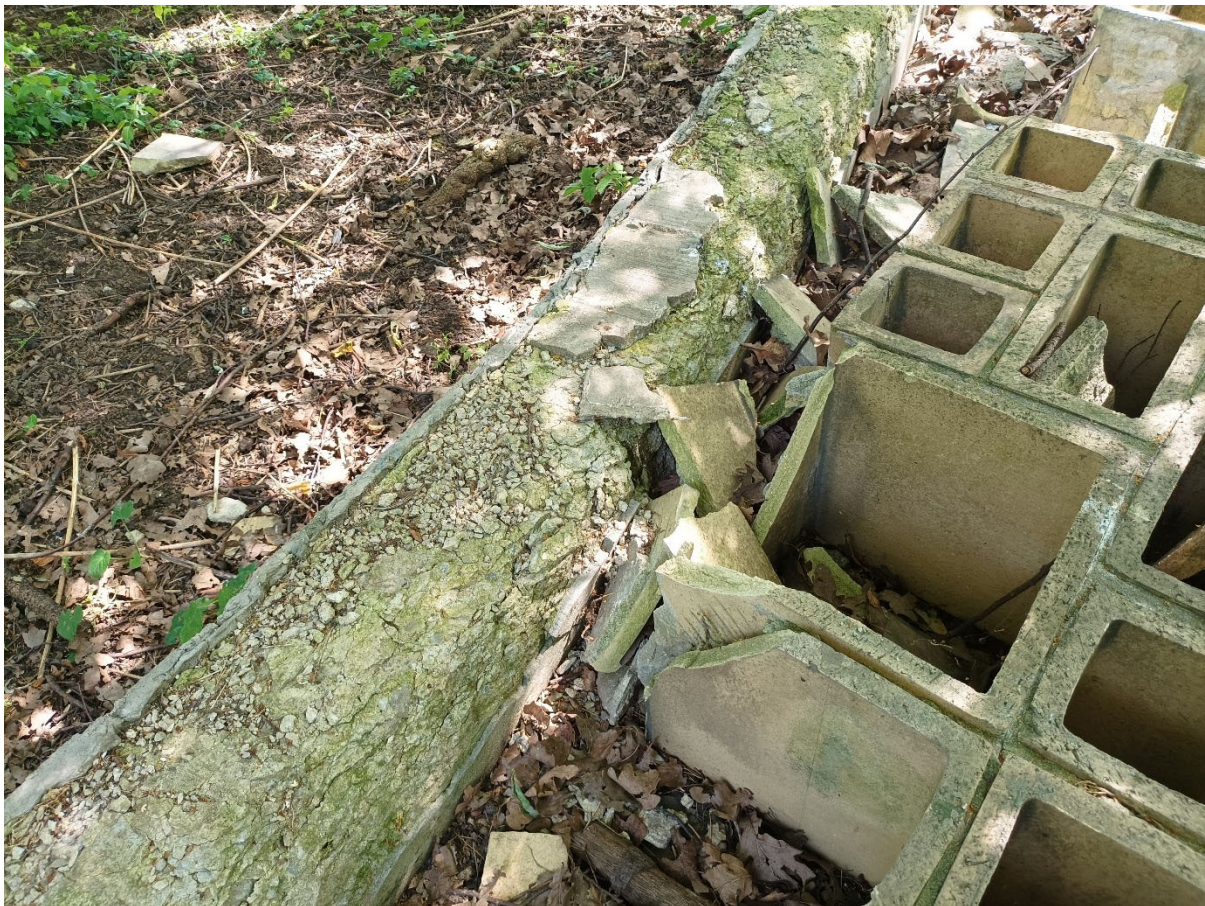
- 3) Rozpadom podmurovky sa narušila stabilita samotného kameninového múru, ktorý z podmurovky padá v celých blokoch, alebo vypadávajú jednotlivé diely – tvárnice, alebo aspoň praskajú.

*Základ sa drolí a spôsobuje pád múru a rozlámanie rebrových tvárnic.*

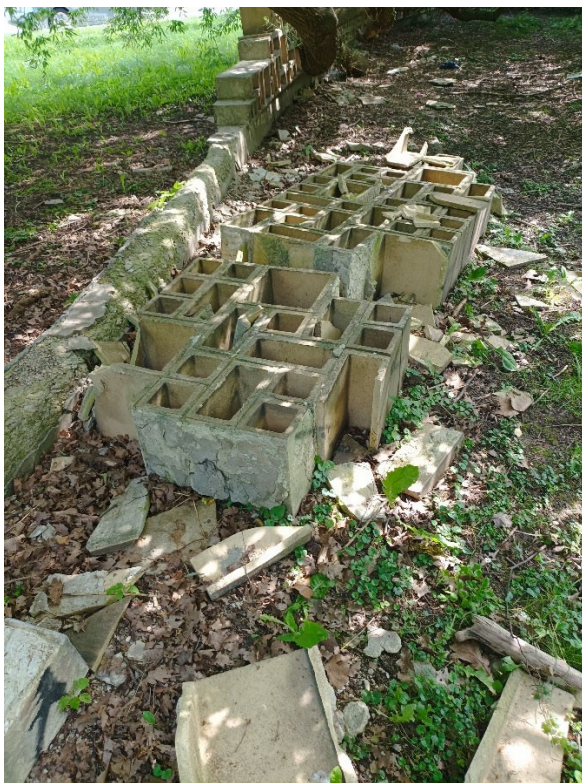
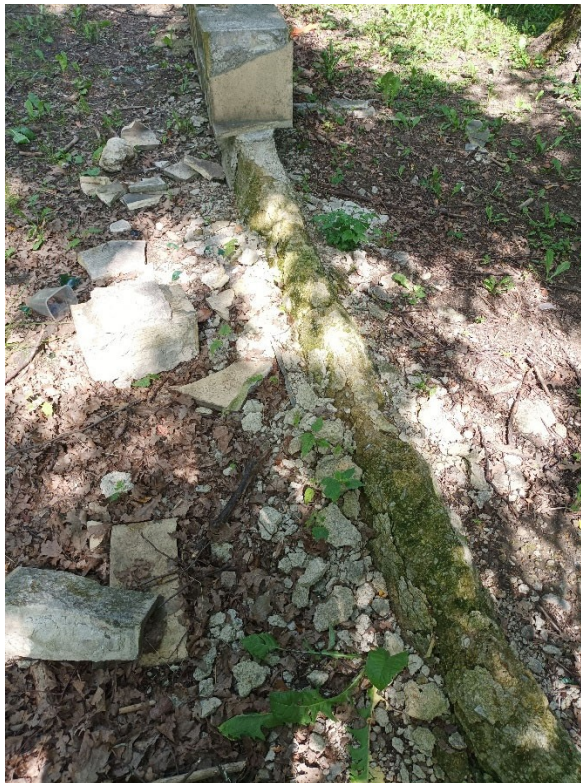
*Niekoľko metrov plotu má ešte zachovanú aspoň časť tvárnic, často rozpraskaných alebo zlomených (vľavo), ale na niekoľkých metroch sa zachovali už len pozostatky rozdreného základu (vpravo).*
