**Keramický plot od J. Sušienku  
1968-1969**

**Obhliadkový výskum:**

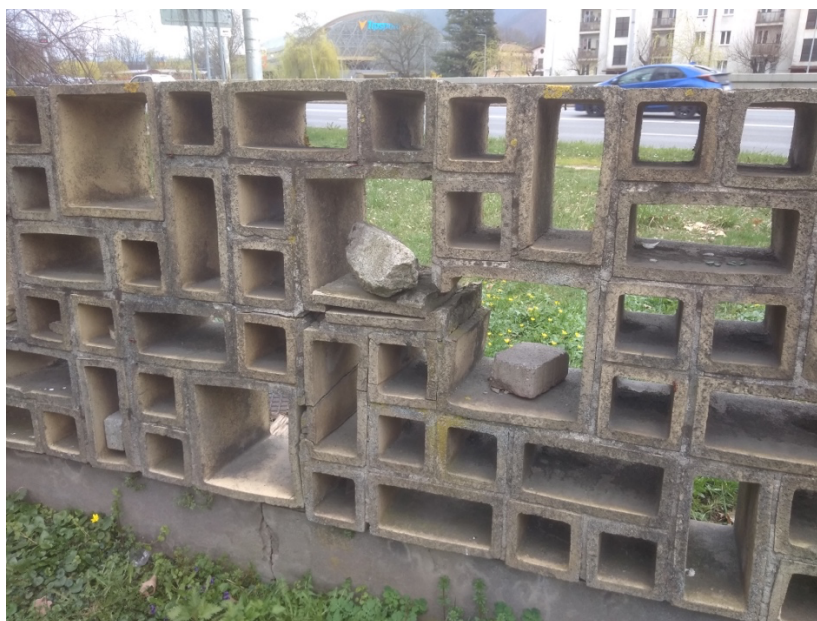
- Z celého oplotenia chýba cca 1/3 dĺžky keramického múru
- Oplotenie má statické poškodenie, miestami sa oplotenie nakláňa do strán
- V oplotení chýbajú miestami keramické tvárnice štvorcového pôdorysu
- Základ oplotenia je v deštruovanom stave s poškodenou statikou, nachádzajú sa na ňom trhliny, ktoré sa prenášajú do keramického múru
- Na oplotení je vidieť výrazné trhliny, praskliny
- Samotné pojivo keramického oplotenia (spojovacia malta) je zvetraná vo vrchných častiach, je nekompaktná
- Keramické tvárnice pôsobia kompaktné a nachádza sa na nich depozit
- Niektoré keramické tvárnice sú mechanicky poškodené (úlomky, praskliny)
- Miestami je povrchová úprava tvárník zdegradovaná
- Na zachovanej časti oplotenia môžeme konštatovať jeho vizuálnu celistvosť

Zachovaná časť oplotenia po vizuálnej stránke pôsobí kompaktné, avšak má statické poškodenia, zvetralé časti pojiva. Postupné prichádza k jeho zborteniu, zrúteniu. Jeho stav je

havarijný. Chýba výrazná časť oplotenía, ktoré postupne zaniklo pôsobením poveternostných vplyvov, slabého betónového základu a chýbajúcej pravidelnej údržby.

Navrhujem celé zachované keramické oplotenie rozobrať, zhotoviť nový betónový základ v tvare esovitej línie, následne spätne zreštaurované keramické tvárnice vymurovať v pôvodnej tvarovej kompozícii a rozmerov (striedanie veľkého štvorca s malými štvorcami).
