## **Keramický múr Jozefa Sušienku**

### **Odborné stanovisko k súčasnemu stavu z hľadiska statiky**

| Miesto: | Park pod pamätníkom SNP v Banskej Bystrici |
| Dátum: | 09.04.2026 |

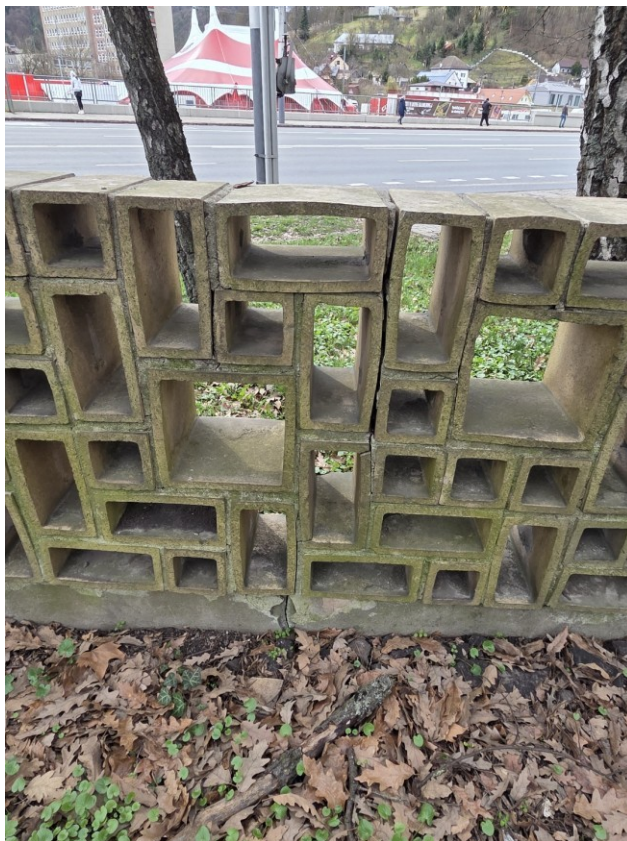
Keramický múr sa nachádza v exteriéri, teplotný rozdiel medzi zimou a letom je cca 50-60°C. Súčiniteľ teplotnej rozťažnosti keramiky (kameniny) je  $4 \cdot 10^{-6} \text{K}^{-1}$  až  $8 \cdot 10^{-6} \text{K}^{-1}$ , čo predstavuje zmenu teploty o 1°C rozťažnosť 0,004-0,008mm/1m. Pri zmene teploty o 50°C to predstavuje 0,20-0,40mm/1m. Preto sa v exteriéry odporúča keramické obklady a dlažbu dilatovať každých po 3 metroch. Tým že keramický múr nebol dilatovaný po dĺžke pravidelne vznikali zvislé trhliny, ktoré prechádzali v niektorých prípadoch aj do základu. Pri vzniku prvotnej trhliny sa do trhliny dostávala voda, ktorá vplyvom mrazu za postupne zväčšovala.

Foto. č. 1 Priebežná zvislá trhlina prechádzajúca aj do základu

Navrhujem aby bol keramický múr v celom rozsahu rozobratí s maximálnou snahou zachrániť čo najviac nepoškodených kameninových tvárnic.

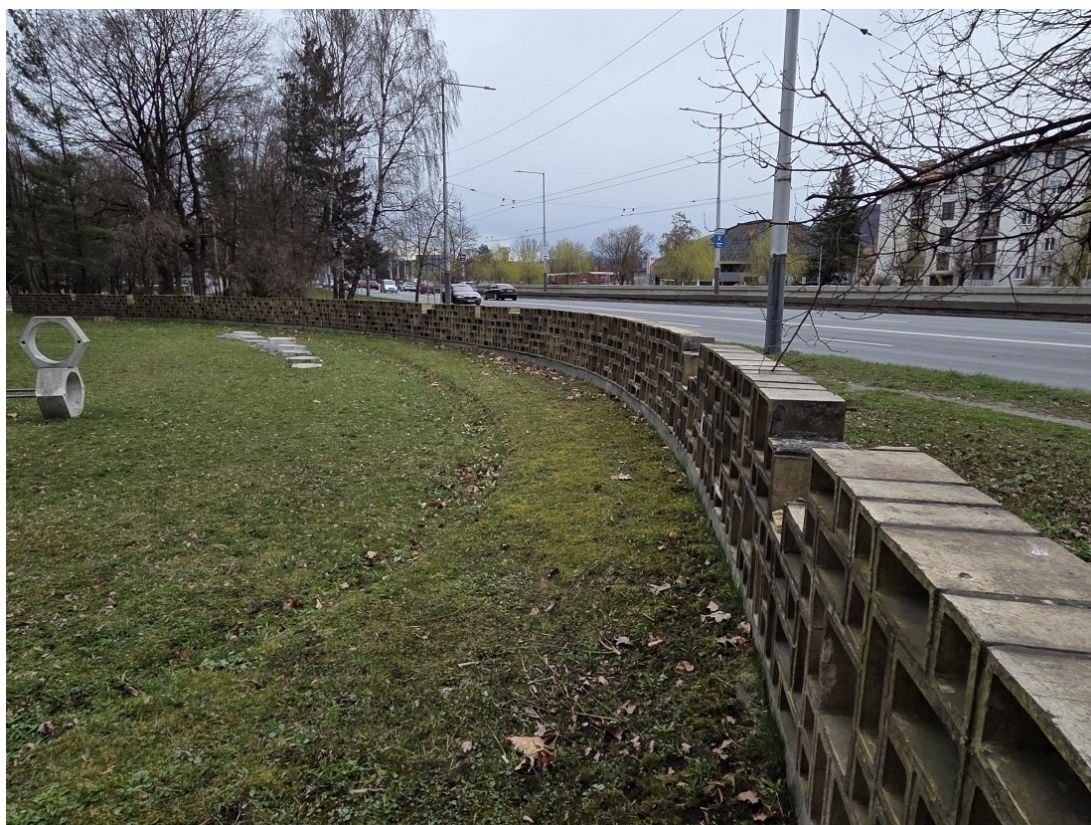
Teplotná rozťažnosť cementovej malty je 8-12.  $10^{-6} \text{K}^{-1}$ , rôzna tepelná rozťažnosť medzi kameninou a maltou spôsobuje lokálne pnutie v kamenine ale aj v malte, preto vznikajú lokálne prasknutia kameninových tvárnic. Taktiež po vzniku malej trhlinky vplyv vody a mrazu túto poruchu znásobuje. Tieto poruchy sa prejavujú najmä v horných častiach múru, pravdepodobne preto, že hornú plochu priamo pôsobí slnko.

Foto. č. 2 Lokálne poškodenia kameninových tvárnic

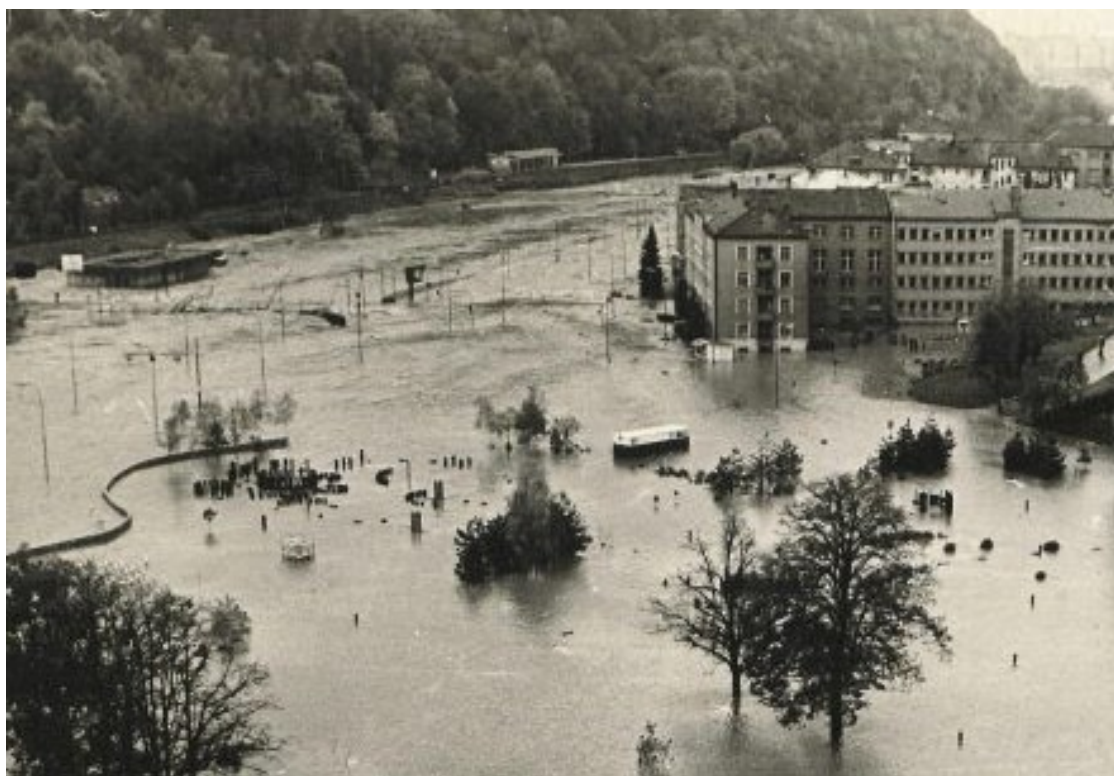
Na vznik porúch v základe a aj na samotnom keramickom múre mohla mať podiel povodeň z roku 1974, keď bol múr takmer celý pod hladinou vody.

Foto. č. 3 – dobová fotografia z povodne roku 1974 – okolité stromy sú ešte malé

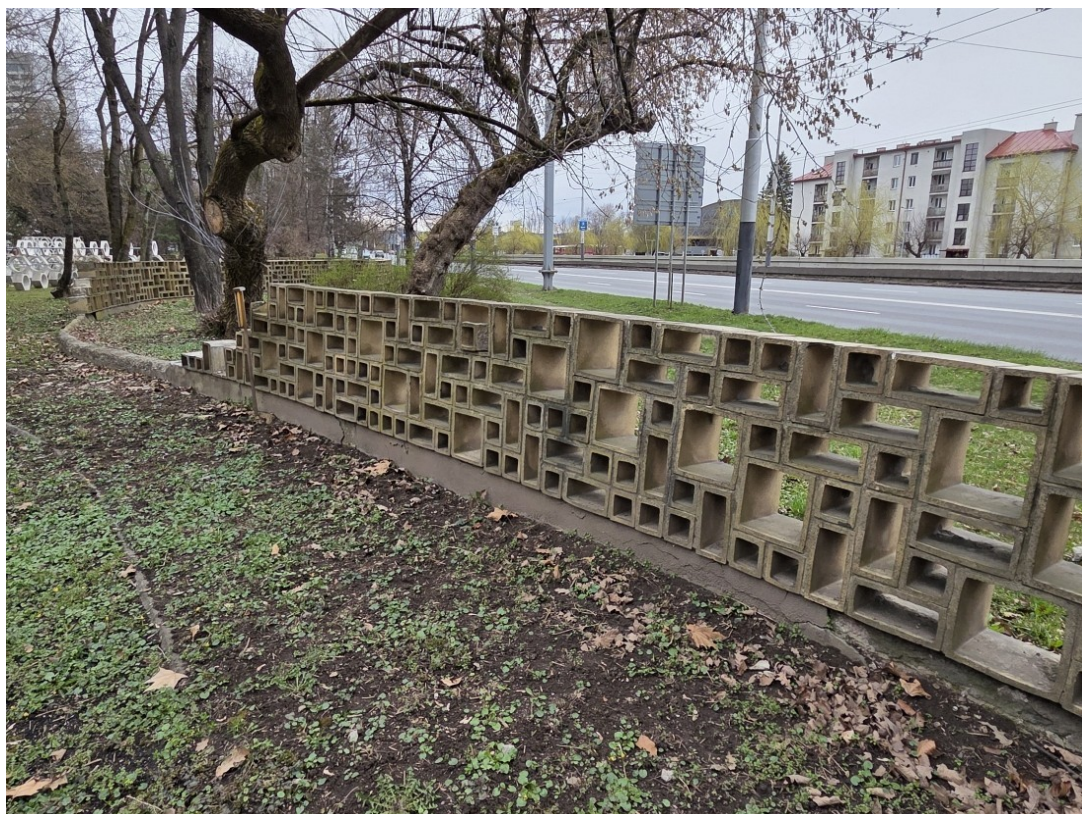
Ďalšie poruchy na základoch boli spôsobené pravdepodobne nedostatočnou hĺbkou základu, čo spôsobilo premrzanie zeminy v základovej škáre, zmeny jej objemu a tým nadvihovanie resp. aj natáčanie základového pásu aj s keramickým múrom.

Najväčšie naklonenie predstavuje odklon vrchu múru o 180mm, takto veľké naklonenie je na hranici stability, preto aj časť keramického múru sa aj zrútila na dvoch miestach.

Foto. č. 4 – Naklonený keramický múr a časť už zrúteného keramického múru.

Pre zabezpečenie zábrany vybehnutia detí z detského ihriska na štátnu cestu navrhujem vytvoriť dočasný plot výšky 1100mm, napr. pletivo + oceľové stĺpiky.
